Revisjon	Revisjonen gjelder	Utarb.	Kontr.	Godkjent	Rev. dato
Statens vegvesen Rv.36 Seljordvegen/Manheimstrondi, Bø - Seljord Situasjonsplan		Tegningsdato 13.02.2026		Bestiller Statens vegvesen Produsert for Plan og utbygging sør Produsert av SWECO Norge AS Prosjektnummer 24/315539 Prosjektfase - Arkivreferanse 24/365 Målestokk A3-format 1:500	
Reguleringsplan		Koordinatystem NTM sone8 / NN2000		Utarbeidet av NOHEMU Kontrollert av NOALST Godkjent av NOHOFA Konsulentarkiv 10247111 Tegningsnummer / revisjonsbokstav 0100

Revisjon	Revisjonen gjelder	Utdr.	Kontr.	Godkjent	Rev. dato
		Tegningsdato	13.02.2026		
Rv.36 Seljordvegen/Manheimstrondi, Bø - Seljord		Bestiller	Statens vegvesen		
Snitt/Oppris		Prosjekt for	Plan og utbygging sør		
		Prosjekt nummer	24/315539		
		Prosjekt fase nummer	-		
		Arkivreferanse	24/365		
		Målestokk A3-format	1:250		
Reguleringsplan		Koordinatsystem	NTM sone8 / NN2000		
Utarbeidet av	Kontrollert av	Godkjent av	Konsulentarkiv	Tegningsnummer / revisjonsbokstav	0101
NOHEMU	NOALST	NOALST	10247111

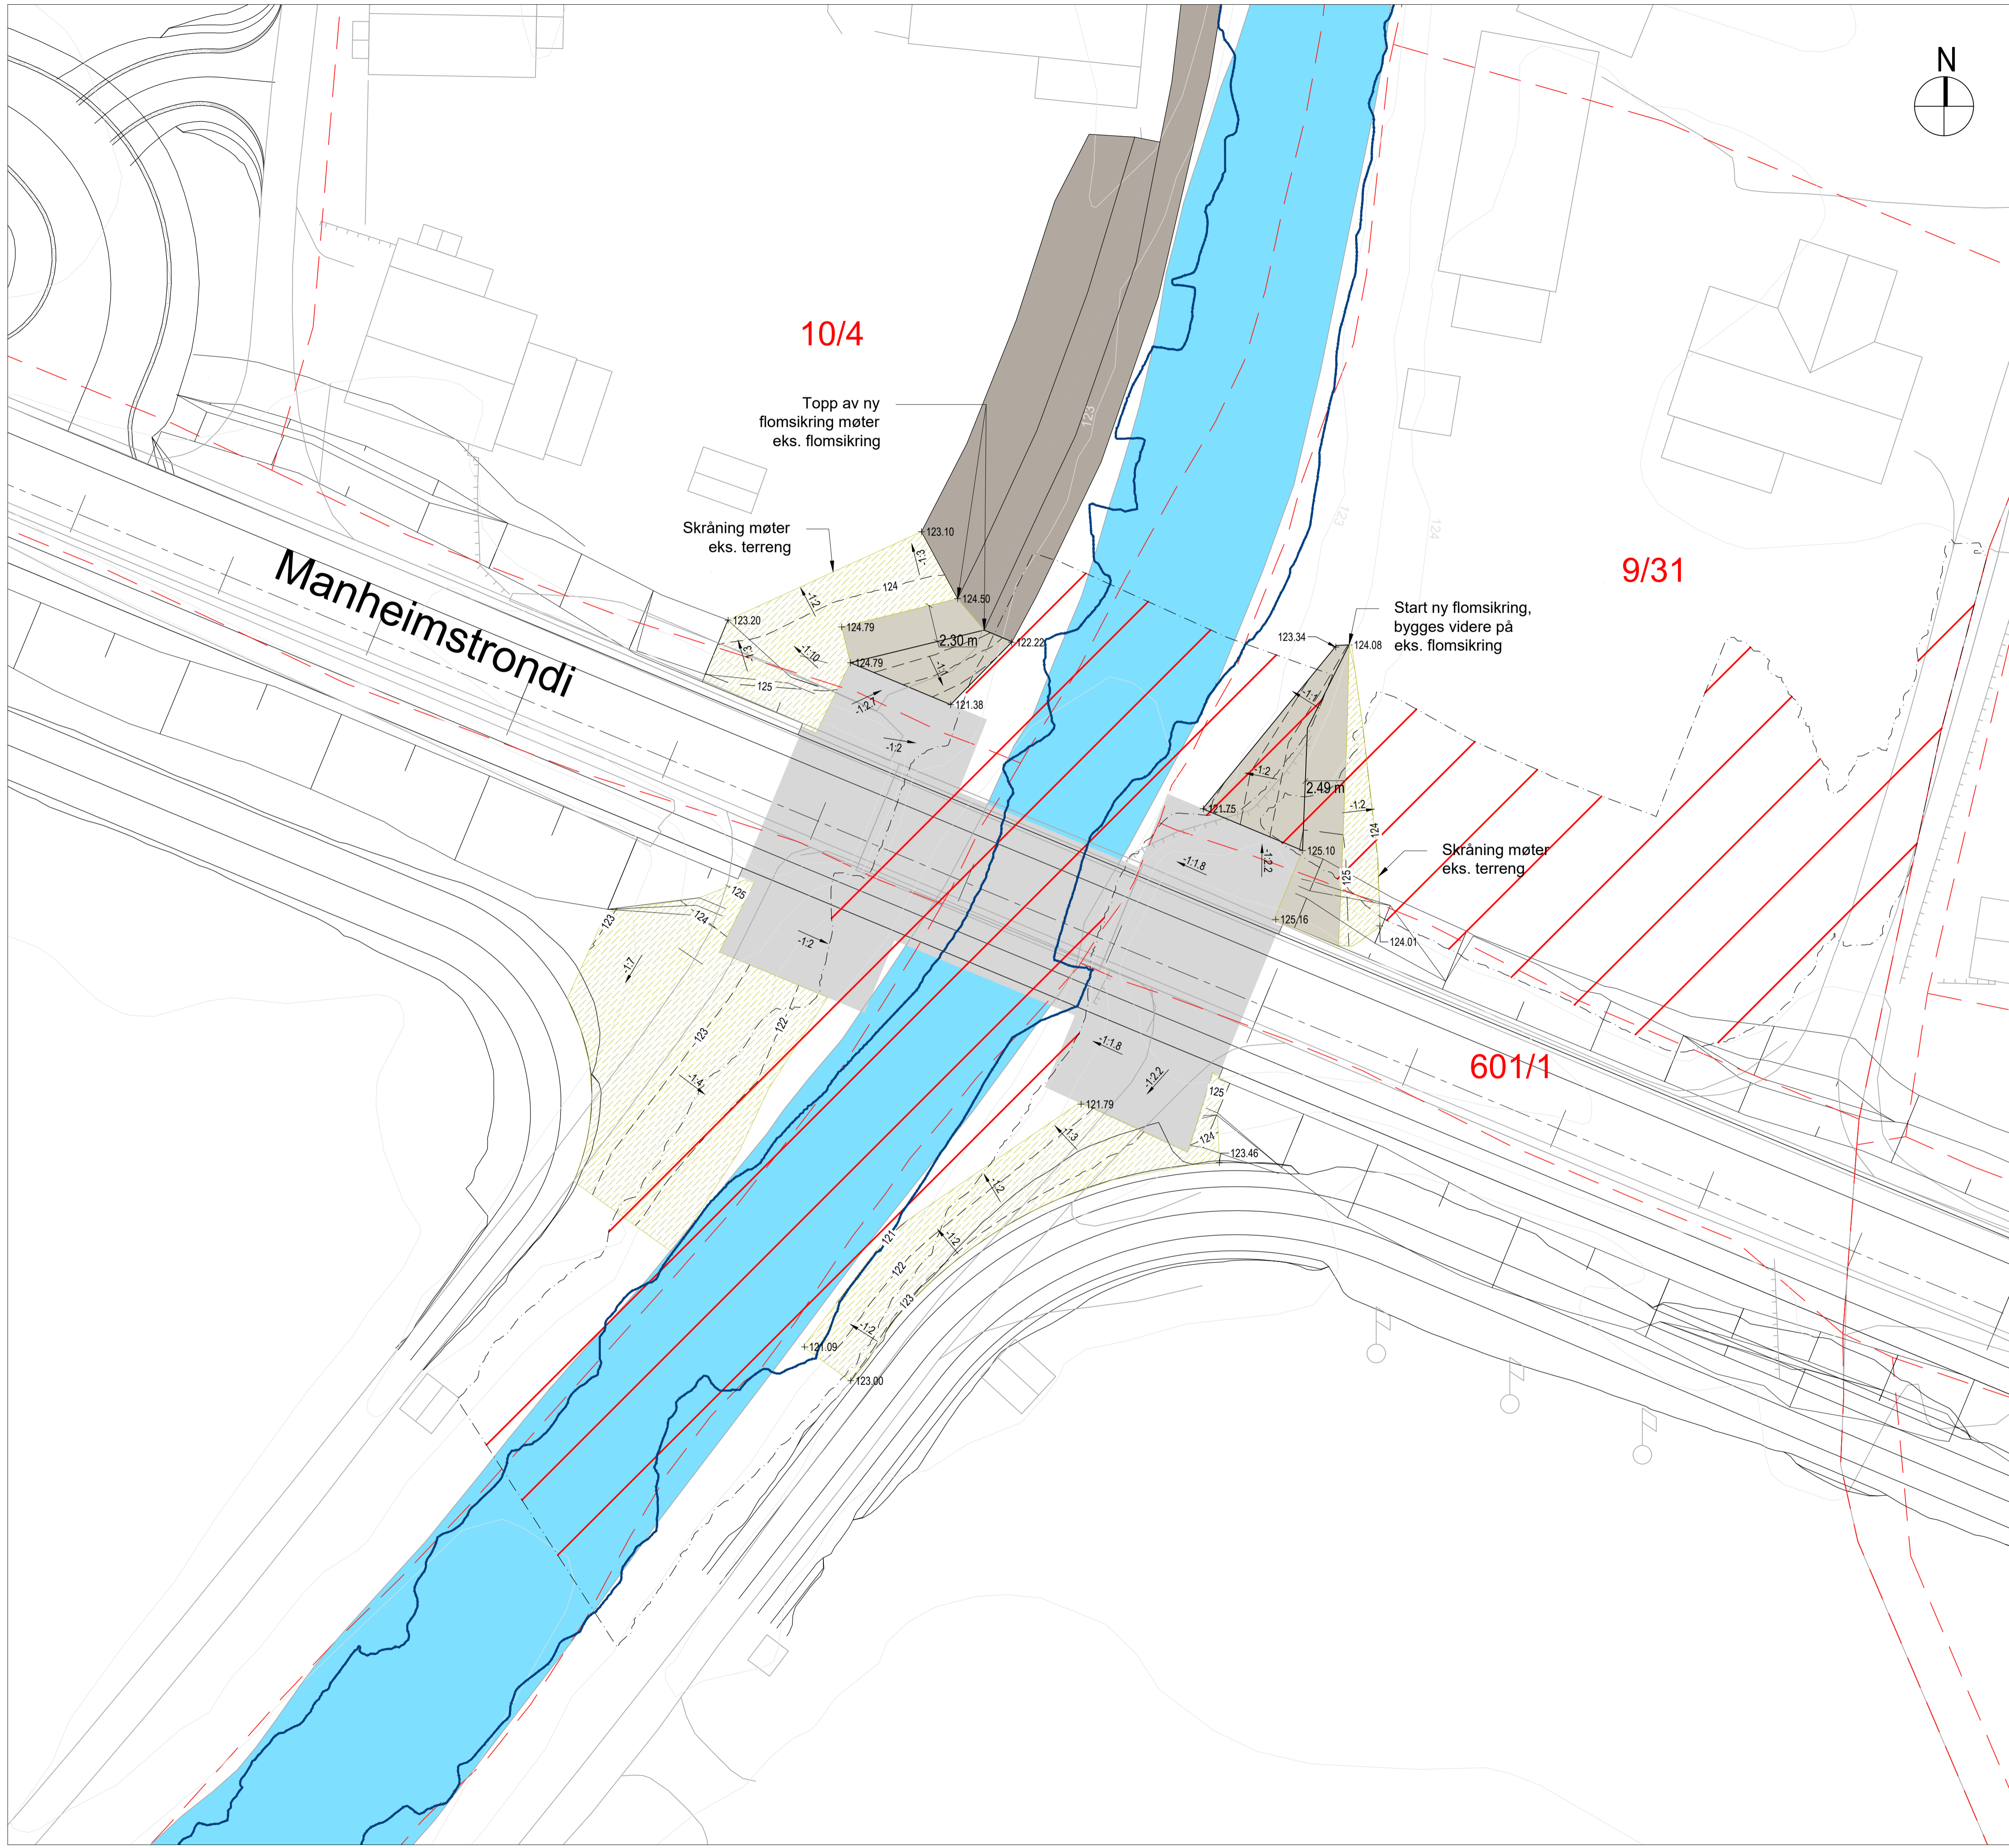
- - - - - EIENDOMSGRENSER
- EKSISTERENDE KOTER
- - - - - NYE KOTER
- NY FLOMSIKRING
- EKS. FLOMSIKRING
- KONSTRUKSJON BRU
- SKRÅNING
- ELV
- NORMALVANNSTAND
- ↘ FALLPILER/ AVRENNING
- +125.03 PUNKTHØYDER
- / / / / / OMSYNSZONE FLOMFARE

MERKNAD:
 Vegetasjon skal behandles i tråd med miljøoppfølgingsplan
